# Cas Pratique en Action

## SOLUTION BELZONA POUR UNE TOUR DE NEUTRALISATION

**Situation de l'application**  
Tour de réaction utilisée dans la production de chlorure de vinyle.

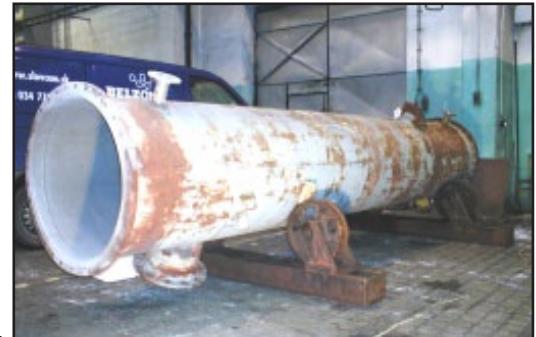
1. Tour de neutralisation après le sablage
2. Belzona 4331 appliqué
3. Prêt pour le service

**Méthode d'application**  
L'application a été réalisé selon la procédure Belzona TCC-5.
