## **BELZONA® REPARÉ UNE RAMPE D'ACCÈS ET DES MARCHES**

Administration municipale, Royaume-Uni

Marches et rampes d'accès pour personnes handicapées très endommagées

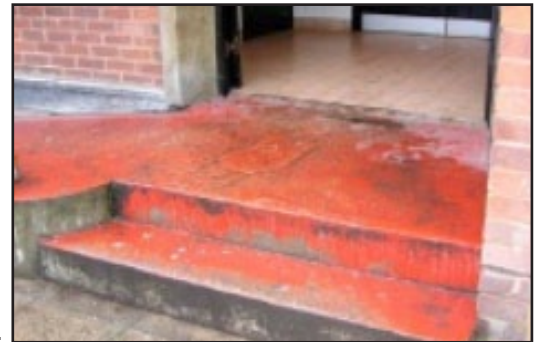
Une forte fréquentation de passants et de lourdes intempéries ont sérieusement endommagé et usé les marches et la rampe d'accès pour les handicapés de ces toilettes publiques. Ces rampes ont été déclarées non conformes et dangereuses après une inspection effectuée en accord avec la Disability Discrimination Act (DDA).

1. Les marches usagées représentaient un danger au niveau de la santé et de la sécurité.
2. Surface préparée.
3. Surface reconstruite avec Belzona 4131.
4. Application terminée.
