DIGESTEUR D'UNE USINE DE TRAITEMENT D'EAU ETANCHE AVEC BELZONA

Joints de dilatation fuyants au niveau du couvercle d'un digesteur.

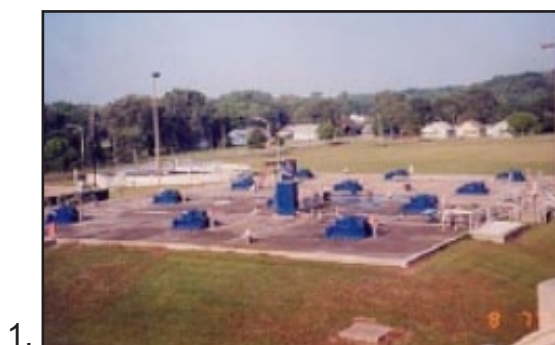
1. Vue générale du couvercle du digesteur
2. Mélange du Belzona 4521
3. Coulage du joint
4. Vue de près du joint
