BELZONA® REPARE ET PROTEGE UNE UNITE DE DESSALAGE

Compagnie pétrolière, Egypte

Unité de déssalage

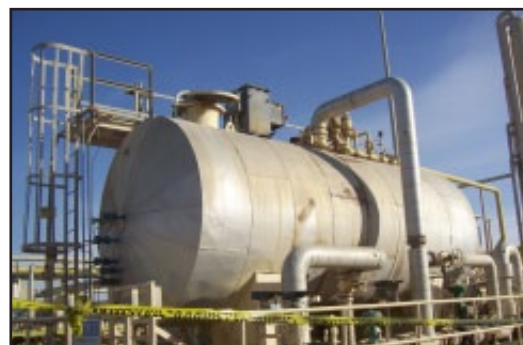
1. Vue d'ensemble de l'unité de déssalage.
2. Reconstruction des zones piquées dans la partie inférieure de la cuve.
3. Finition du revêtement de la partie supérieure.
4. Application terminée.
