JOINTS DE DILATATION BELZONA® DE TROIS ANS D'ÂGE**Localisation du client**

Hôpital, Etats-Unis

Joints de dilatation dans un couloir.

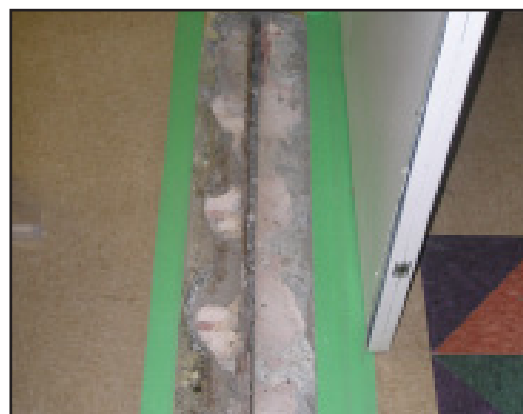
Le joint de dilatation était défectueux, créant alors un risque de chute et étant également inconfortable pour les patients de l'hôpital transportés dans leur lit ou en fauteuil roulant lorsque ceux-ci passaient dessus. Malgré la pose de plaques en métal, la protubérance et donc le risque de chute était toujours présent.

1. Joint arraché et béton frais exposé.
2. Belzona 4111 truellé sur place.
3. Utilisation d'une rampe pour recouvrir le joint pendant que ce dernier durcit.
4. Joint terminé en place depuis 3 ans.

L'application a été effectuée en accord avec les procédures Belzona FPA-5 et -6. Les plaques en métal ont été retirées et remplacées avec Belzona 4111. Un gabarit a été utilisé pour fournir une réparation de la même hauteur que le sol carrelé. Après avoir oté l'ancien joint, Belzona 2211 a été utilisé pour le nouveau joint. Pour finir, Belzona 4411 a été appliqué pour l'aspect esthétique.
