BELZONA® PROTEGE UN BATIMENT CLASSE**Localisation du client**

Sous-traitants employés par le Conseil local, Liverpool, Royaume-Uni

Bâtiment historique protégé, classé «Grade 1».

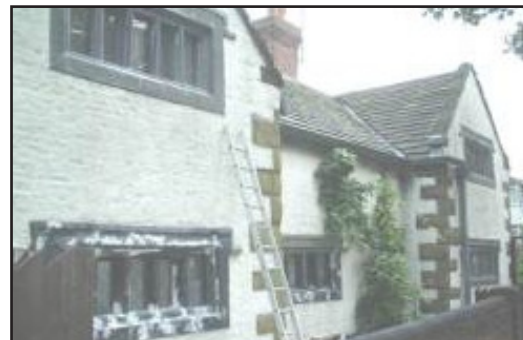
Le trafic routier, la pollution et la saleté avait décoloré la façade de ce bâtiment.

1. Vue du bâtiment avant l'application.
2. Application en cours, surface conditionnée.
3. Application terminée.

Onze ans auparavant, ce bâtiment avait été revêtu de Belzona 3111 afin d'arrêter la pénétration de l'eau et de l'humidité. Une inspection a révélé que le revêtement Belzona, bien que souillé, était en excellente condition, et aurait continué à remplir sa fonction. Le client, plutôt que de nettoyer ce revêtement, a jugé qu'il était préférable d'apposer un revêtement auto-nettoyant Belzona. Quatre ans plus tard, le bâtiment a gardé son aspect attrayant.
