BELZONA® REND ETANCHE DES CONDUITS ISOLES

Prestigieuse école de médecine

Conduits d'air froid et chaud, situés sur un toit.

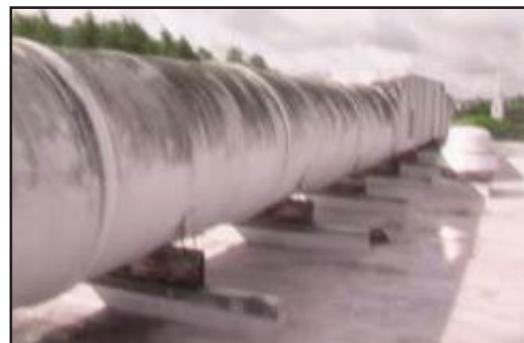
La protection originale de ces conduits laissait passer l'eau. L'isolant était humide et de l'eau pénétrait dans le bâtiment. Présence possible de corrosion sous isolation.

1. L'isolant dégradé.
2. L'isolant dégradé, à l'interface entre le conduit et le bâtiment.
3. Partie de conduit revêtue et protégée par Belzona.
4. L'application toujours en excellente condition en été 2007!
