POMPE A EAUX PLUVIALES PROTEGEE PAR BELZONA® ET EN BON ETAT 10 ANS PLUS TARD**Localisation du client**

Communauté urbaine, Sud-Est de la Virginie, Etats-Unis

Remplacement d'une pompe verticale à eaux pluviales

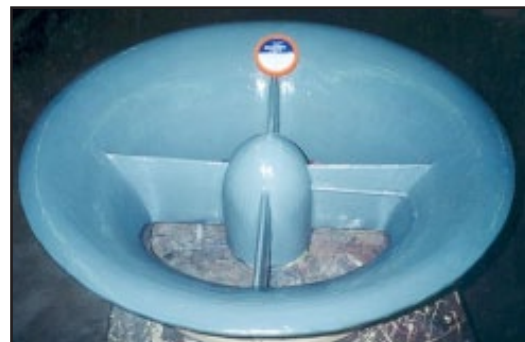
1. La cloche d'aspiration revêtue en 1998.
2. Diffuseur revêtu en 1998.
3. Etat de la cloche d'aspiration en 2008.
4. Etat du diffuseur en 2008.

L'application a été réalisée selon les procédures Belzona CEP-3 et CEP-4. La nouvelle pompe a été désassemblée dans un atelier de réparation local. La cloche d'aspiration et le diffuseur ont été sablés puis revêtus avec Belzona 1321 sur les surfaces internes et avec Belzona 5811 sur la surface extérieure.

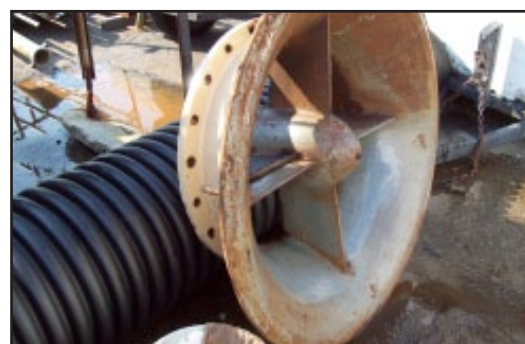
3.

Le personnel municipal n'était pas satisfait avec la courte durée de vie de l'ancienne pompe verticale à eaux pluviales. Afin de protéger la nouvelle pompe contre les effets d'érosion-corrosion, les revêtements Belzona ont été appliqués. La nouvelle pompe a été retirée après 10 ans d'excellent service pour la remplacer par une plus grande pompe. Une inspection a révélé ultérieurement que 100% du Belzona 5811 et que plus de 95% du Belzona 1321 étaient intacts.
