BELZONA®、オイル貯蔵タンクからの漏洩を解決

イタリアのラベンナにあるENEL社(電力会社)

オイル貯蔵タンクの内壁と底部の間からのオイル漏れ

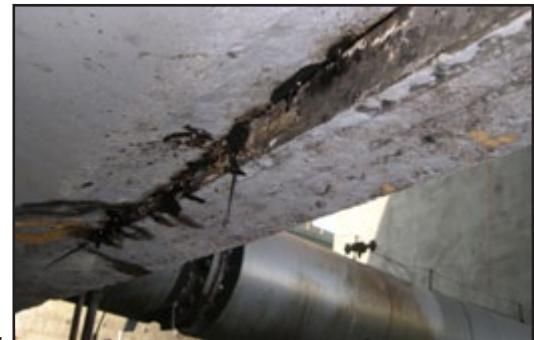
1. ブラスト処理後の漏洩状況
2. Belzona® 1831を塗布
3. Belzona® 1111を金属板に塗布
4. 調節可能なピラー(支柱)で支え、クランプで固定
