BELZONA® 1831、排水管と高温な井戸ポンプからの漏洩を止める

アメリカの水処理工場

排水管と高温な井戸ポンプ

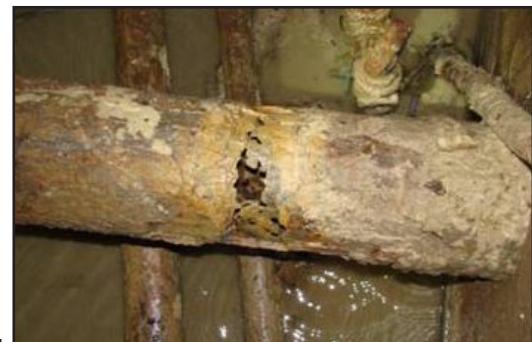
- 排水管の穴
- Belzona® 1831でシール
- 高温の井戸ポンプから実際に起こっている漏洩
- Belzona® 1291とBelzona® 1831で漏洩を止める

一時的に漏洩を止めるためBelzona® 1291 (ESメタル) を塗布した後、Belzona® 1831 (スーパーUWメタル) と補強テープを用い、恒久的に補修しました。
