## BELZONA® 1831、ガソリン貯蔵タンクをシール

カナダの石油化学工場

大型のガソリン貯蔵タンク

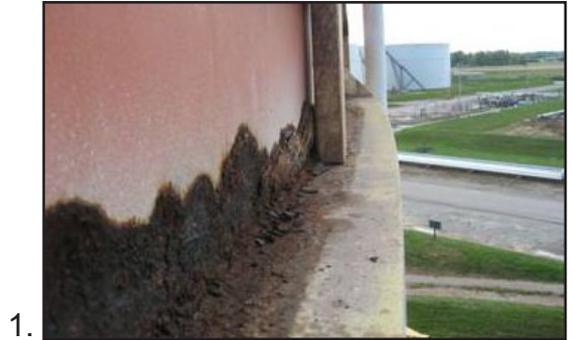
絶縁性支持リング上の集水部分に深刻なコロージョンが発生。

1. コロージョンが生じた箇所
2. ピットや穴が生じた箇所
3. 移動式高所作業機を使い補修対象箇所へアクセス
4. 施工完了
