施工事例

Volume JP1 - No. 13

BELZONA®、変圧器フィンからの油漏れをシール

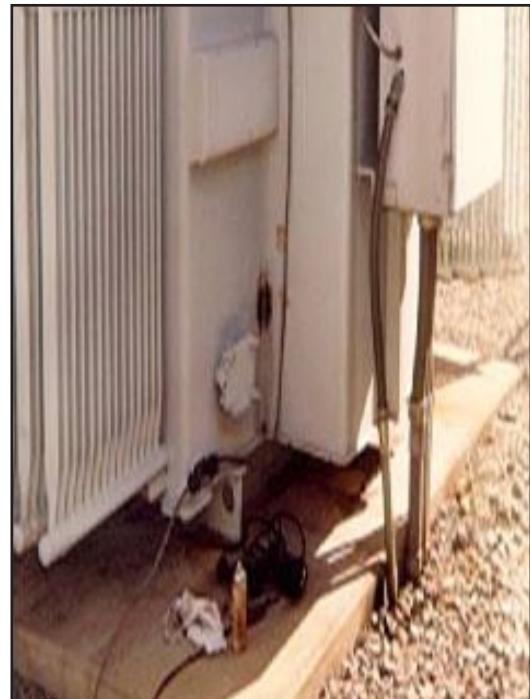
油冷変圧器

1. 補修対象の変圧器
2. 漏油箇所
3. Belzona® 1831でシールし施工完了

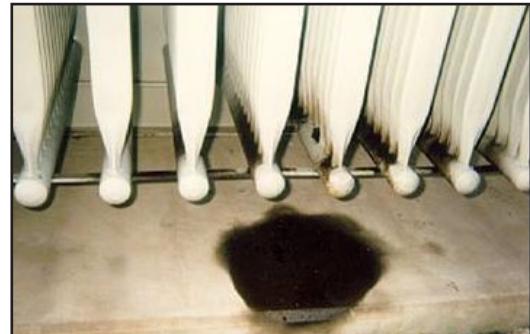
2.

フィンからの漏油
