## BELZONA® 1831、海面下20mに設置される 燃料移送ホース補修

フィリピンの石油精製所

2006年11月

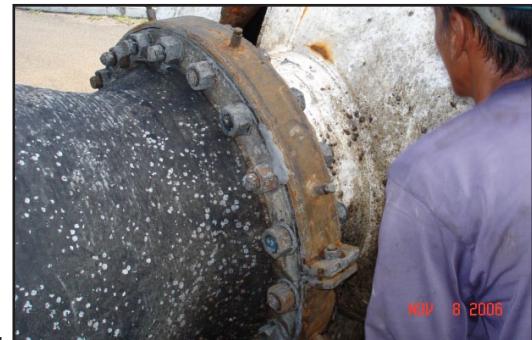
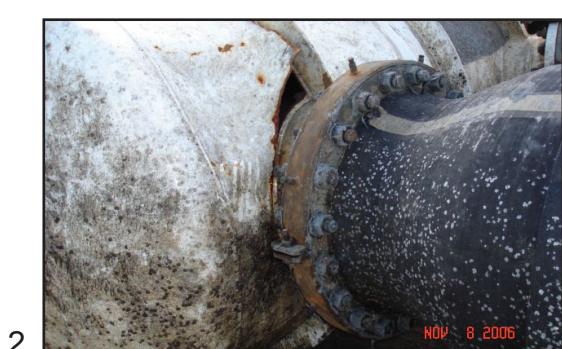
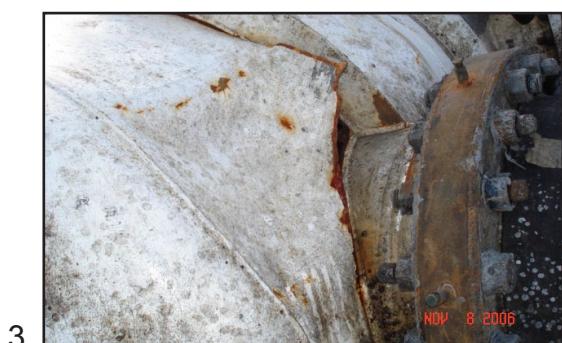
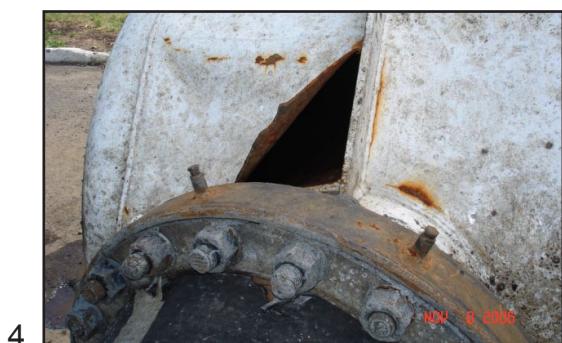
### 写真

1. 陸に引き上げられたフランジ #1
2. 陸に引き上げられたフランジ #2
3. 陸に引き上げられたフランジ #3
4. 陸に引き上げられたフランジ #4

水面下でも接着、硬化する特性を持つBelzona® 1831は海面下20mに設置される燃料移送ホースの漏洩問題を解決しました。
