厄介な漏洩補修

アメリカ、ミズーリ州オファロンにあるAFBインターナショナル社

2008年11月19日

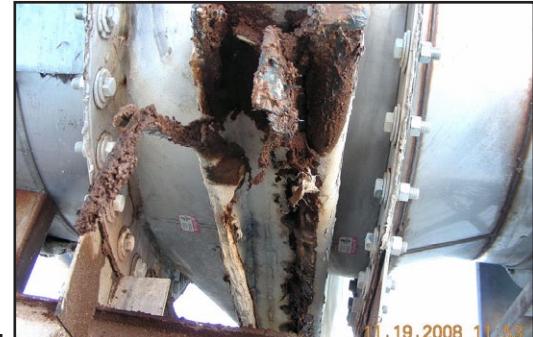
1.

製品の製造過程で出される固形物や液体がスライドゲートにより下方に押され、1/4インチの厚さのアルミニウムフレームの底部を壊し、大量の固形物が屋根の上に排出されている状況でした。この漏洩により大量の異臭ガスを近隣へ放出し、近隣世帯、市役所から苦情が出ていました。

- 崩壊し、開ききったゲートの底部
- 洗浄が完了した補修前の施工部分
- 補修後の導管の底部
- 補修後の導管の側面
