BELZONA®によるフローティングホース補修

フィリピンの石油精製工場

オフショア燃料輸送ホース

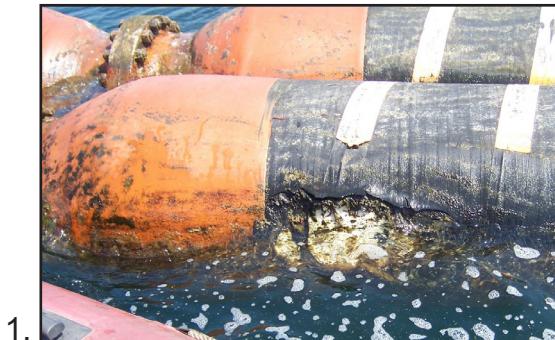
燃料の積み降ろしの際、船舶のプロペラによるホース浮力材及び絶縁材のゴム製被覆材の損傷

- 典型的な損傷
- 新しい絶縁材をBelzonaで接着
- 最終的な表面補修とコーティング
- 施工完了時
