Belzona® による腐食剤流出防止設備の保護

アメリカ合衆国 アラバマ州の発電所

水処理施設の腐食剤流出防止設備(防液堤)

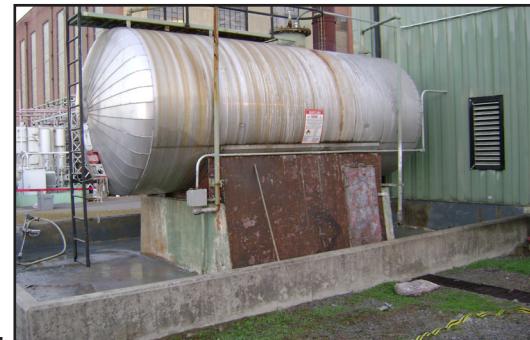
1. 古いコーティングを取り除く前の防液堤
2. 古いコーティングを取り除いた後の防液堤
3. 施工完了時
4. 施工完了時

BelzonaノウハウシステムリーフレットTCC-15に基づいた施工が行われました。まず、高圧ウォーターブラストにより古いコーティングが取り除かれました。その後、防液堤とタンク台座の両方にBelzona® 5811が施工されました。
