## Belzona®による硫酸防液堤の再生と保護

アメリカ合衆国 ワイオミング州の硫酸精製工場

濃度98%の硫酸に対する79m<sup>2</sup>に及ぶ二次閉じ込め設備

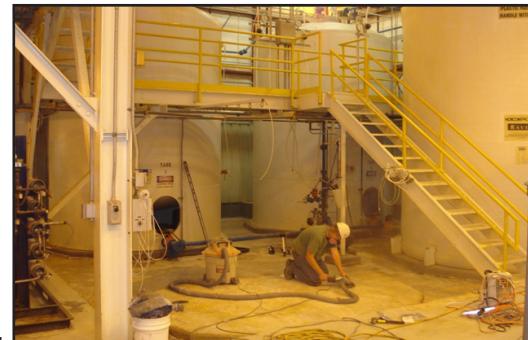
1. 薬品保管施設の全体の様子
2. 破損したコンクリートの様子
3. 肉盛と表面再生した箇所
4. Belzona® 4311によるコーティング完了時

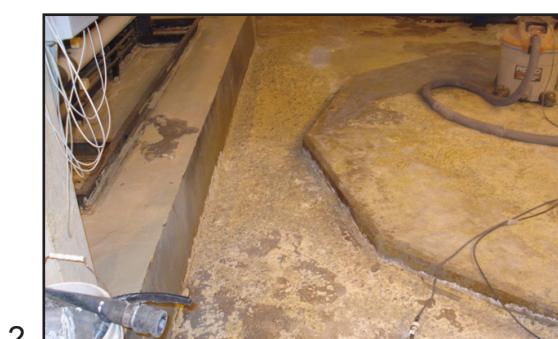
以前に使用されていた他社製品では効果が限定的でした。中央の溜め枠へ流れ込ませるために広範囲のコンクリートを肉盛補修し、その後保護コーティングを施す必要がありました。
