Belzona®による化学物質流出防止設備1,858m²のシーリング

アメリカ合衆国 アラバマ州北部の化学薬品工場

環境保護目的で不浸透性のシールを必要とする閉じ込め設備(防液堤)

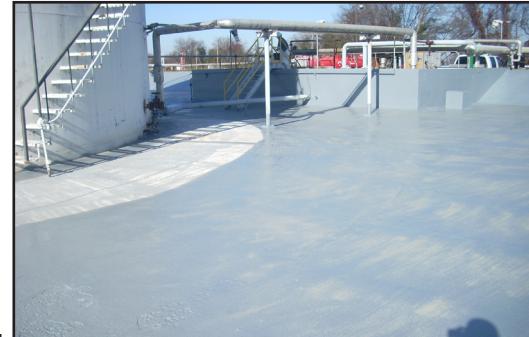
コンクリート製の防液堤側面に発生したヒビ及びコーティングの不具合

- 1.閉じ込め設備全体の様子
- 2.エキスパンションジョイント
3. Belzona® 5811の2層目を塗布する際の様子
- 4.最終的にBelzona® 5111でコーティングすると共に施工完了

BelzonaノウハウシステムリーフレットTCC-15(改定版)に基づいた施工が行われました。まず剥離しかかったコーティングやエキスパンションジョイントの充填材を、高圧水噴射で取り除きました。次にジョイント部分をBelzona® 4521でシール。コーティングはBelzona® 5811を2層塗布した後、紫外線に強いBelzona® 5111で全面にトップコートを施しました。
