施工事例

BELZONA®によるフローティングホース補修

施工対象
横浜ゴム社製の24インチフローティングホース

問題と原因
ゴム製浮力材の深刻な損傷

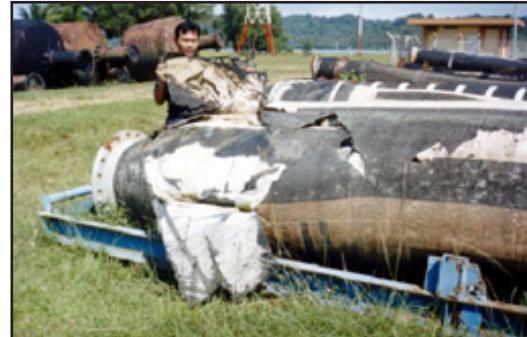
写真
1. はっきりと確認できる深刻な損傷
2. Belzona® 2221の施工時の様子
3. 施工完了時
