水力発電所内、六フッ化硫黄 (SF₆) ガス漏れ封止

カナダ ブリティッシュコロンビア州の水力発電所

1993年10月

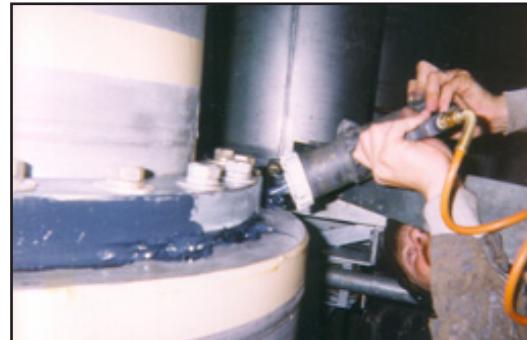
1.

- 注入工法による法兰ジ間隙間へのBelzona 2211 (MP/ハイビルドエラストマー) の充填
- 施工完了時
- 同様の補修を行った他の法兰ジ

施工手引書GSS-4に基づいた施工が行われました。
