## 破損した碍子の肉盛補修

配電変電所の絶縁碍子

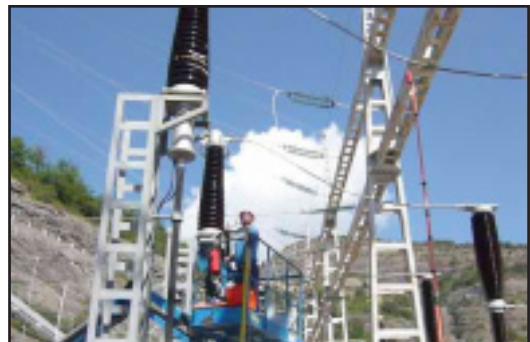
1. 変電所の概観
2. 破損した碍子
3. 補修完了後
4. 復元箇所の拡大画像

最初にBelzona 2211を使用し、破損の無い健全な部分から型を採取しました。採取した型を用いてBelzona 8111の成型施工を行い、元の形状が再生されました。

当該碍子は旧型であった為に新品が手に入らず、交換がほぼ不可能な状態でした。その優れた電気的特性によりBelzona 8111を使用する補修案が採用されました。当該補修は現場作業にて、僅か数時間の内に完了しました。

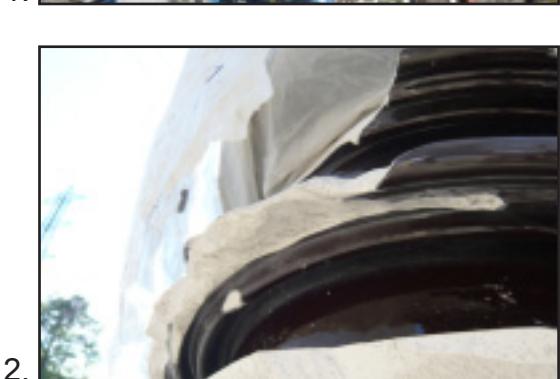
碍子破損に伴う現場安全性の問題
