施工事例

Volume JP-3 - No. 16

変圧器の漏れ補修

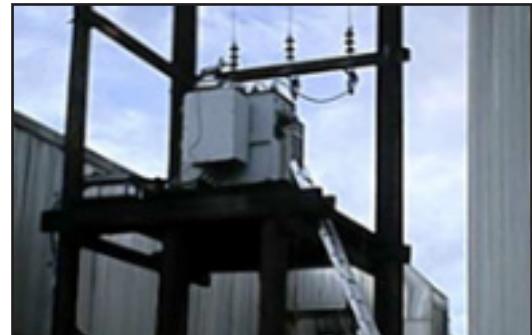
変圧器のラジエーター放熱フィンの破損 (以前に試みた補修は失敗)

1. 漏れのあった変圧器
2. 表面処理後
3. まずBelzona 1221で穴を塞ぎ、全体をBelzona 1111の上塗りでコーティング
