キャビテーション被害からのラダー保護

米国海軍の軍事海上輸送司令部

輸送艦のラダー

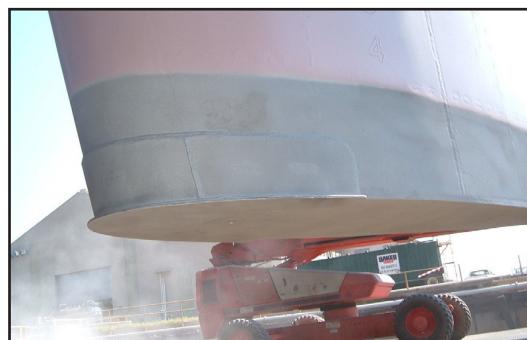
1. 航行中の輸送艦
2. 下地処理中
3. 施工後のBelzona 2141
4. 施工後のBelzona 2141(別角度)

施工はBelzona施工マニュアルSOS-2に従って行われました。
