## スーパーヨットのウォータージェットへの耐キャビテーション保護

大西洋最速横断記録(ブルーリボン賞)のために一億ポンドかけて建造されたパワー・ボート

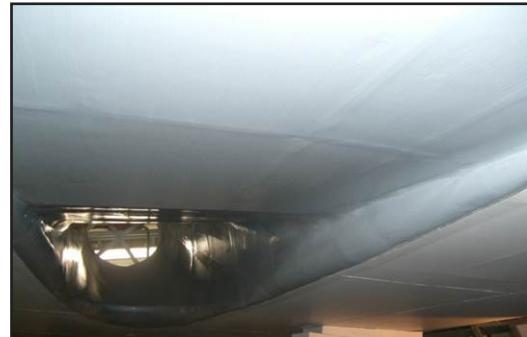
1. Belzona 1341が塗布されたジェットチューブ
2. Belzona 2141システム、1層目を塗布後
3. Belzona 2141システム、2層目を塗布後
4. 3年後に、部分補修が施された吸入口エッジ部分

施工マニュアルSOS-1、およびSOS-2に準拠。  
まず壞食による減肉部をBelzona 1111で肉盛補修。その後、Belzona 1341を下塗りすることで十分な接着性と耐腐食性を確保し、更にBelzona 2141を2層重ね塗りして耐キャビテーション保護を完了。

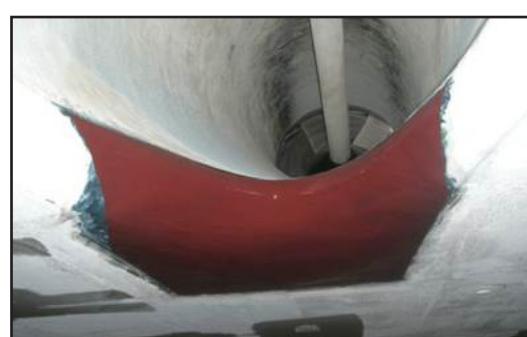
4.

施工から3年後に行われた検査では、吸入口のエッジ部分に軽度の損傷が見られたことを除けば、全体的には非常に良い状態を維持していることが確認されました。この保護コーティングによって主だったキャビテーション壞食問題はほぼ解決され、またエッジ部に対しては容易な部分補修が短時間の内に施されました。
