BELZONA®、変圧器のフランジ部からの漏洩をシール

変圧器のフランジ部

フランジ間からオイルが漏洩

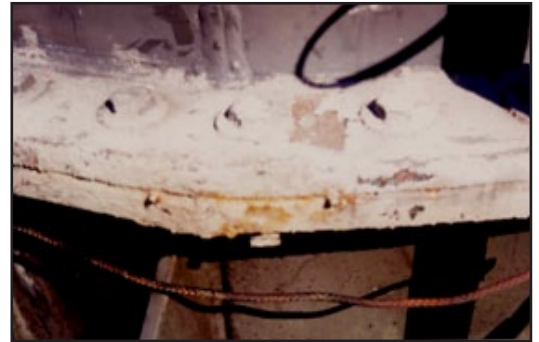
1. 油で覆われたフランジの様子
2. 良い状態の素地表面にするために脱脂、ブラスト処理を行う
3. ボルト締め工程中の様子
4. 施工完了
