BELZONA®、食品加工工場の運転休止時間を抑える

アメリカ、ルイジアナ州にある食品加工工場

塩水循環冷却装置バレル

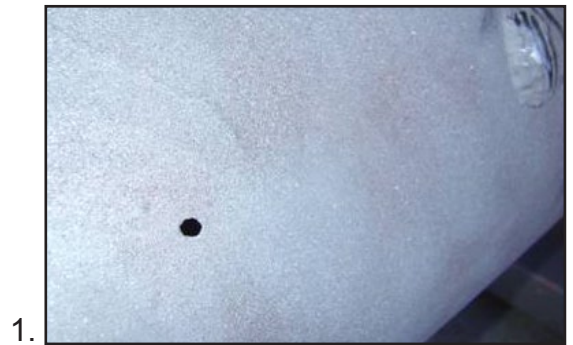
エロージョン、コロージョンが原因で、カーボンスチール製のバレルから漏洩が起きていました。

1. 研磨グリットブラスト処理により、母材上に穴を確認
2. グリットブラスト処理とグラインダー処理後の対比
3. 補修終了
4. 施工チームによる工程検査
