BELZONA®、潜在的な健康障害を食い止める

テキサス州のキャメロン市にある排水処理プラント

排水処理プラントに2mのクラック

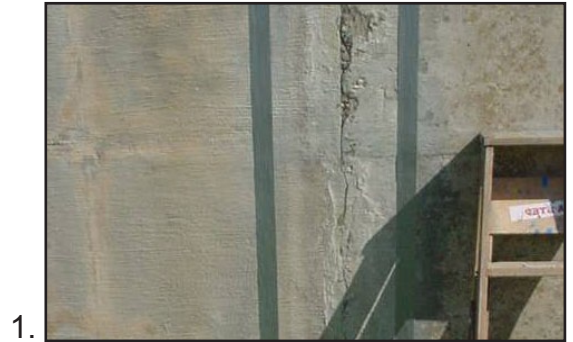
排水処理施設にできたクラックから漏洩

1. 排水処理工場の2mに及ぶクラック
2. Belzona® 1831でクラックからの漏洩を止める
3. Belzona® 3121と補強テープで補修
4. クラックの上部半分を補修完了
