BELZONA®のクランプ保全によるパイプ漏れ防止

オランダの石油精製工場

パイプ漏れを防ぐための取り外し可能なクランプ

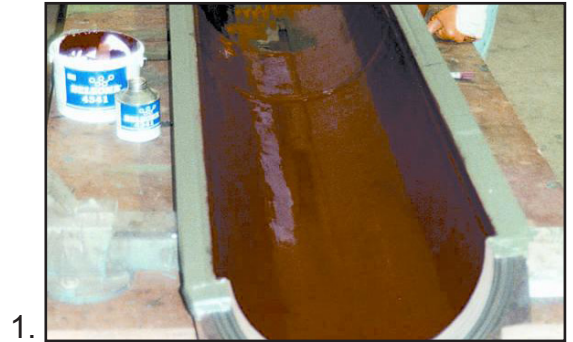
1. クランプをBelzona® 4341でコーティング中
2. 使用可能になったクランプ

溶接の継ぎ目部分をBelzona® 4301を用いて滑らかにする作業から開始し、その後はBelzonaノウハウシステムリーフレットTCC-5に基づいた施工が行われました。
