Belzona® が証明する化学物質流出防止設備への最適性

アメリカ合衆国 ノースカロライナ州西部の化学薬品精製工場

化学物質流出防止設備 (耐薬品床)

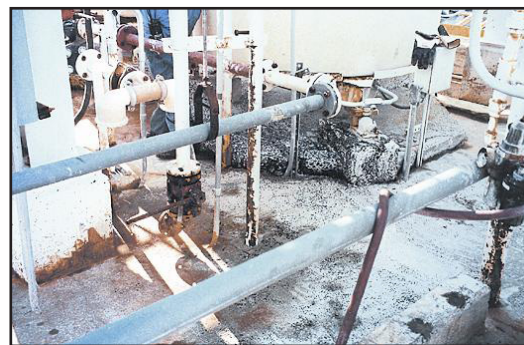
1. 洗浄と脱脂が行われた箇所
2. Belzona® 4131による腐食が進行した箇所の肉盛再生補修
3. 最終的なコーティングを行う前にBelzona® 4911を塗布
4. 施工完了時

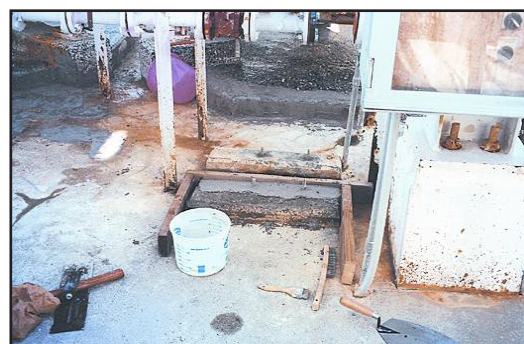
2.

高濃度の塩酸やフッ化水素酸に継続的にさらされていたコンクリート床の腐食

Belzonaを採用する以前、設備を保護するために少なくとも5種類の類似製品が使用されましたがうまく行かず、Belzona® 4131で腐食により消耗した部分を肉盛補修した後、Belzona® 4311で設備全体のコーティングを行いました。
