Belzona® による化学物質流出防止設備の保護

フランスの食品加工工場

化学物質流出防止設備(コンクリート槽)

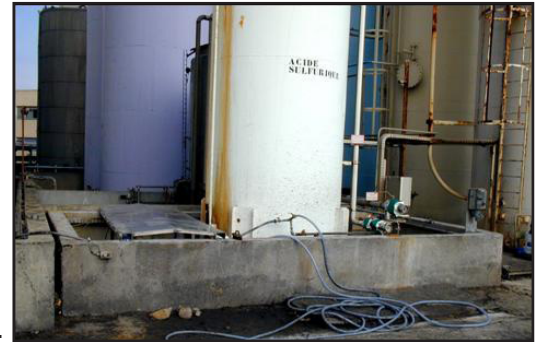
メンテナンス作業中に起こった漏れと汚染によるコンクリートの著しい劣化及び構造物の健全性の低下

1. 補修前の様子
2. タンク架台
3. シム形成後
4. Belzona® 4311でコーティングを施して施工完了
