BELZONA®によるフローティングホースの定期補修

一点係留ブイとタンカーの間で運用されている石油輸送ホース

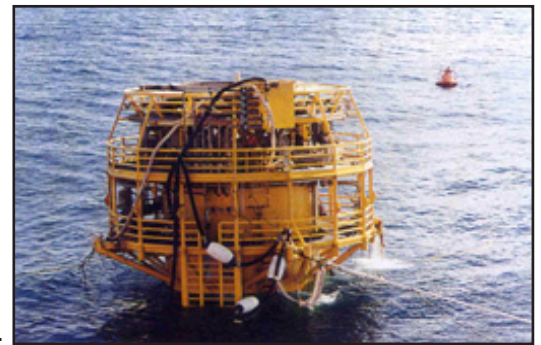
1. 典型的な一点係留ブイ
2. 損傷したホース表面の補修
3. 施工完了時

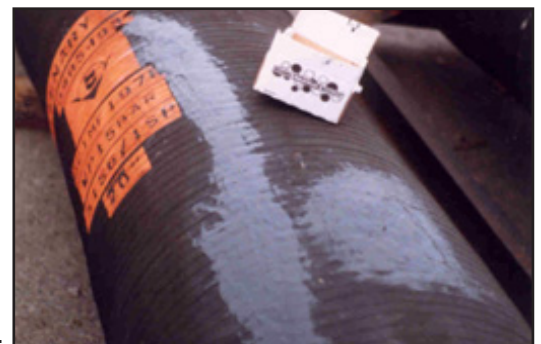
2.

フローティングホースのゴム製被覆材は常時機械的な損傷を受け続ける、そのために必要となる浮力維持のための定期メンテナンス

BelzonaノウハウシステムリーフレットSOS-12に基づいた施工が行われました。ホースの汚れを完全に取り除いた後、表面をよく目粗してからBelzona 2911(コンディショナー)を塗布。その後Belzona 2211を用いた損傷部分の肉盛再生補修が行われました。
