## ガス遮断機のカス漏れ封止

天然ガス発電所内、屋外変電所のアルミニウム製ガス遮断機

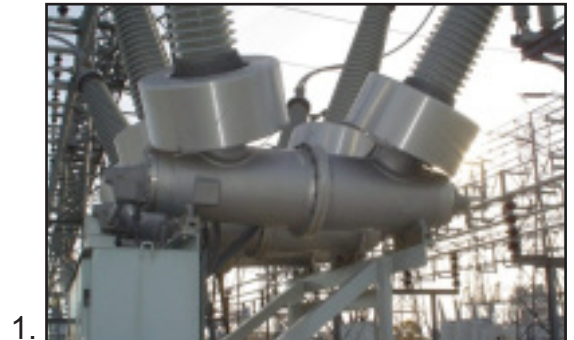
1. ガス漏れを起こした遮断機
2. 石鹼水を噴射して漏洩箇所を確認
3. 塗布前に研削処理された表面
4. 補修完了後、石鹼水を浸して漏れの有無を再度確認
