## スーパーヨットのウォータージェットへの耐キャビテーション保護

大型フェリーのラダーホーン

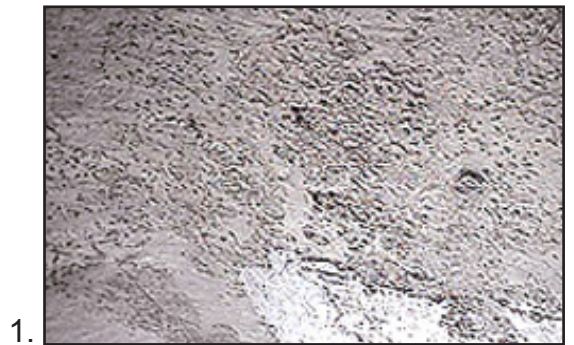
ラダーホーン前面および側面のキャビテーションとそれに伴う減肉

1. はっきりと確認可能なキャビテーション被害
2. Belzona 1121で肉盛再生
3. Belzona 2141を施工
4. 施工終了
