## 着脱可能なフランジ継手の防食システム

配管に接続するフランジ継手部

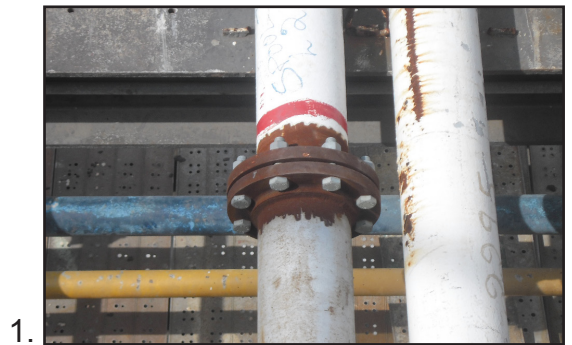
形状が複雑なフランジ継手周辺は腐食を誘発しやすく、特に接合面の隙間腐食やガルバニック腐食(異種金属接触腐食)などの脅威にさらされています。

1. 腐食したフランジ
2. Belzona 8411を塗布
3. Belzona 3411の1層目(ベージュ)と2層目(グレー)
4. 施工完了
