BELZONA FIXA A FRIO BUCHAS DOS EIXOS PROPULSORES DE REBOCADOR

Mineradora, Belém, PA, Brasil

Novembro, 2007

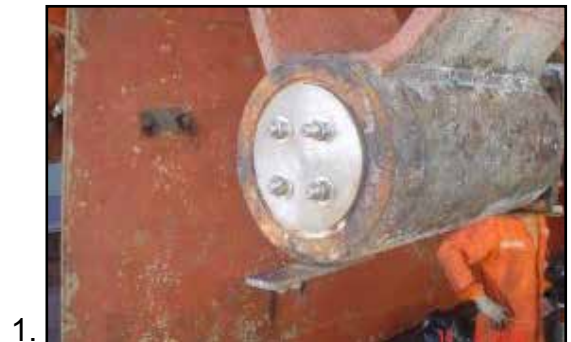
Durante a docagem do rebocador foi constatado que o revestimento dos alojamentos continham trincas e desgastes e estavam desalinhados.

1. Alojamento da bucha antes do serviço
2. Aplicação de Belzona 5811 no interior do alojamento
3. Alinhamento da bucha
4. Aplicação de Belzona 1121 na extremidade.

Todo o revestimento anterior foi removido. A superfície foi "queimada" com maçarico para remoção de óleos/graxas. Em seguida, a superfície foi preparada no padrão St3 utilizando lixadeira e retífica. Em seguida, a bucha foi alinhada vedando as extremidades com aplicação de Belzona 1121. Após cura inicial de Belzona 1121, foi aplicado Belzona 5811 preenchendo a folga existente entre a bucha e o alojamento. A aplicação foi realizada com base no Folheto Sistema Know-How SOS-9. Meio ambiente: Água (doce/salgada) em temperatura ambiente.
