## REPARO E PROTEÇÃO BELZONA PARA BLOCO DE MOTOR

Bloco do Motor

Cavitação e corrosão nas passagens de água do bloco do motor.

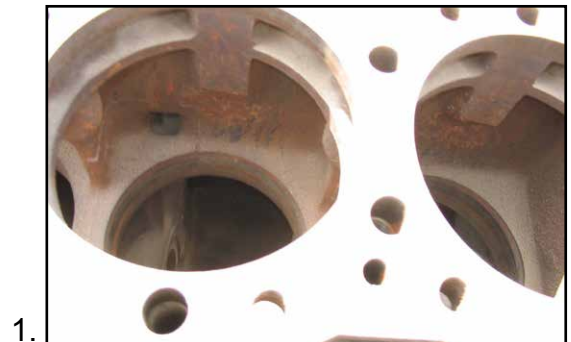
1. Visão geral do bloco
2. Área de cavitação após jateamento
3. Reconstrução da área com cavitação com o uso de Belzona 1311 (Ceramic R-Metal)
4. Aplicação de Belzona 1391 (Ceramic- HT) no bloco
