BELZONA RENOVA TAMBOR DE ACIONAMENTO DE CORREIA TRANSPORTADORA DEFORMADO

Mina de Carvão, Macedônia

Tambor de acionamento de correia transportadora revestido com borracha.

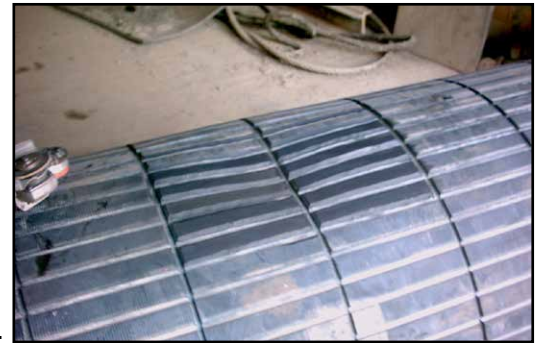
O tambor de acionamento possuía uma cobertura de borracha de 15 mm. A superfície de borracha foi mecanicamente deformada durante o transporte com empilhadeira.

1. Visão do tambor danificado
2. Preparação da área deformada
3. Aplicação concluída.
