BELZONA RECUPERA E REVESTI CARÇA DE BOMBA

Mineradora, MA, Brasil

Maio, 2006

Carça da bomba.

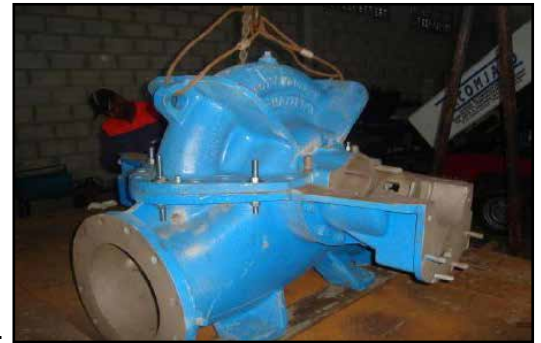
O equipamento apresentava pequenos desgastes por corrosão localizados na carça. Era necessário recuperar as áreas desgastadas e aplicar revestimento de excelente resistência à corrosão e alta temperatura. O fluido consiste de Licor Pobre (Solução de Soda Cáustica com poucos sólidos) a temperatura de 81°C. Velocidade de rotação: 1789 rpm.

1. Equipamento montado antes do reparo
2. Recuperação da carça com Belzona 1111
3. Recuperação da carça concluída com Belzona 1111
4. Serviço concluído, carça revestida com Belzona 1391
