BELZONA PROTEGE DISPOSITIVOS DE FIXAÇÃO DE CORREIA TRANSPORTADORA

Indústria de Alumínio, Québec, Canadá

Proteção de dispositivos articulados de fixação de correias transportadoras

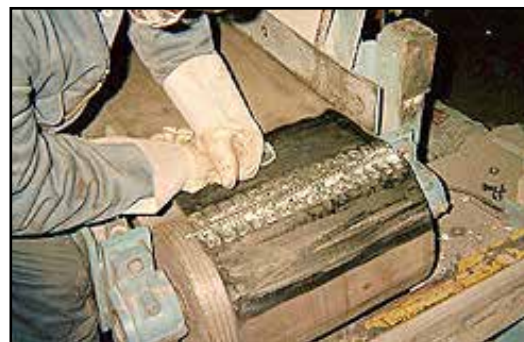
1. Preparação da correia transportadora com a escova de metal para dar rugosidade
2. As duas metades condicionadas com Belzona 2911
3. Aplicação de Belzona 2211 sobre o dispositivo de fixação articulado
4. Aplicação concluída
