## SOLUÇÃO BELZONA PARA ABRASÃO EM MINA DE CARVÃO

Mina de Carvão, Sul de Illinois, EUA

Agosto, 2010

Tubulação de transição para transporte de carvão a 200°F

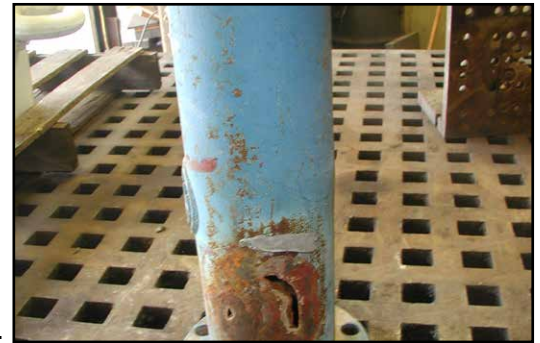
Desgaste excessivo e reposição dispendiosa gerados por abrasão causada pelo carvão. A calha de carvão e conexão lateral possuem temperaturas de operação média de 200°F. Devido ao desgaste excessivo, as tubulações só estavam durando algumas semanas antes de precisarem ser repostas. Uma alternativa de custo benefício à reposição estava sendo procurada.

1. Visão das conexões laterais com furo
2. Visão de perto dos danos interiores
3. Visão interna da aplicação concluída
4. Visão externa da aplicação concluída.

A aplicação foi conduzida com o uso de uma versão modificada do Folheto do Sistema Belzona Know-How SHM-13. A cavidade interior foi preenchida com Belzona 1811 e uma &ldquo;capa dura&rdquo; foi formada no exterior para oferecer espessura máxima para resistência à abrasão. O interior foi revestido com Belzona 1391 sobreposto com óxido de alumínio. A aplicação foi então pós-curada para resistência máxima.
