## BELZONA REPARA E PROTEGE BOMBA VERTICAL DE BARRAGEM

Barragem de Central Hidroelétrica, Portugal

Bomba Vertical de Barragem (EDP).

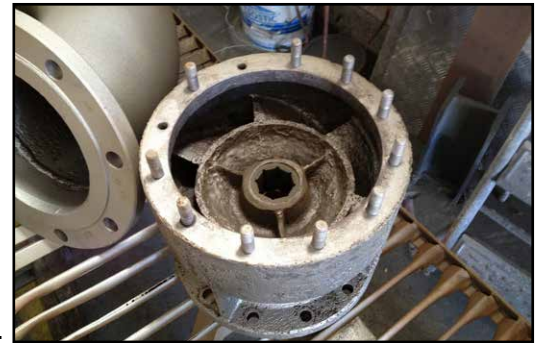
O equipamento estava a perder espessura nas palhetas interiores e estava apresentando cavitação interior e exterior.

1. Bomba vertical com corrosão e cavitação após jateamento
2. Conjunto de peças da bomba vertical
3. Conjunto de peças após reparação com Belzona 1111 e Belzona 1341
4. Aspecto final após reparação com produtos Belzona
