REVESTIMENTOS INTERNOS DE BORRACHA DE BOMBA REPARADOS COM BELZONA

Mina, Namibia

Revestimentos internos de borracha em bomba de lodo

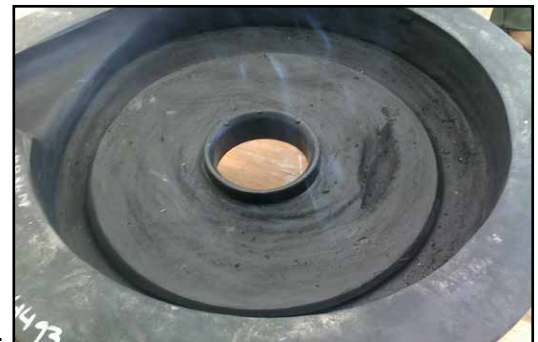
Produtos de lodo destroem revestimentos internos de borracha em 3 semanas

1. Revestimento interno de borracha danificado
2. Revestimento sendo revestido com Belzona 2111
3. Revestimento interno de borracha após aplicação de Belzona 2111

Aplicação conduzida de acordo com o Folheto do Sistema Belzona Know-How SHM-9. Escova para desgaste foi utilizada para preparar a superfície antes do condicionamento e depois foi realizada reconstrução com Belzona 2111.
