BELZONA IMPERMEABILIZA TETO METÁLICO DE PRÉDIO

Produtora de Alumínio, Barcarena, PA, Brasil.

Abril, 2005

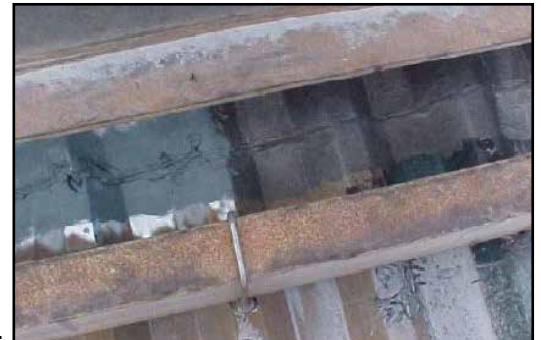
Frestas e infiltrações estavam possibilitando a penetração de água e/ou umidade na região das juntas sobrepostas e das emendas entre o telhado e calhas.

1. Frestas no telhado
2. Área após preparação de superfície
3. Aplicação do revestimento impermeabilizante Belzona 3111
4. Idem anterior
