REPARO DE UM PNEU COM ELASTÔMERO BELZONA

Planta de Processamento, Bulgária

Pneu traseiro de uma carregadeira frontal

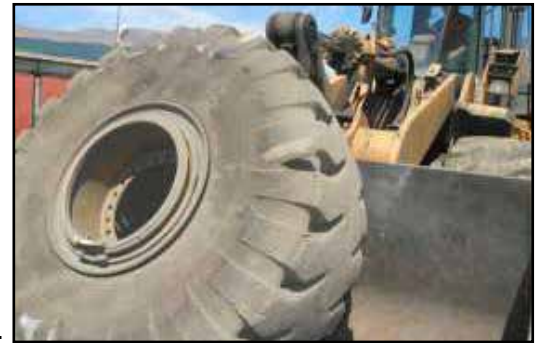
1. Tamanho do pneu claramente evidente
2. O metal ao lado e o dano que causou
3. Área preparada e condicionada
4. Reparo elastomérico concluído

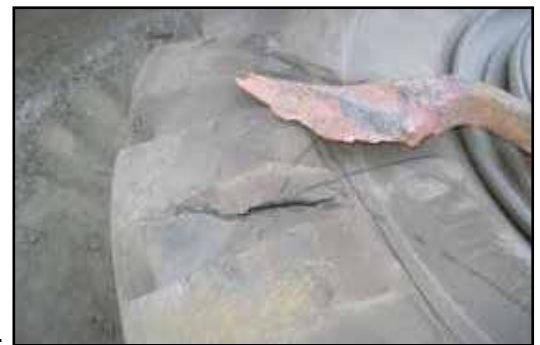
2.

Um pedaço de metal penetrou na parede lateral do pneu
