BELZONA RECONSTRÓI SUPORTES DE ROLAMENTO EM ESCAVADORA GRANDE

Rolamentos do cabeçote da plataforma rotativa em escavadora grande (super estrutura de mais de 400 toneladas)

Erosão da superfície do suporte para rolamento do cabeçote

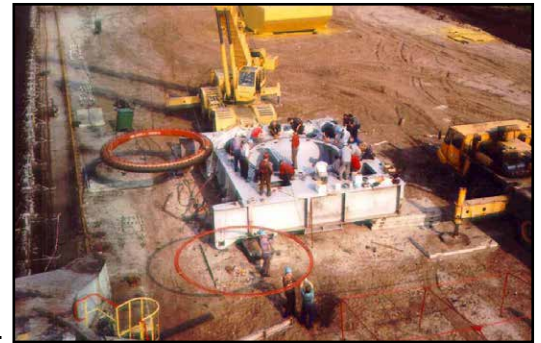
1. Vista geral da escavadora parcialmente desmontada para manutenção
2. Aplicação de Belzona 1111
3. Foi necessário uma equipe de aplicadores para aplicar Belzona 1111 rapidamente, para permitir tempo para que os anéis fossem posicionados
