## REVESTIMENTO BELZONA PROTEGE CONTRA CORROSÃO E AUMENTA EFICIÊNCIA DE BOMBA

Irecê, Bahia

Dezembro, 2005

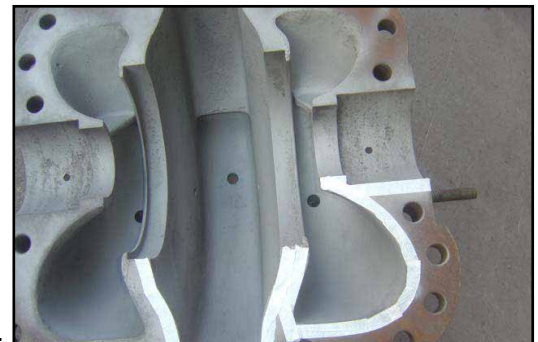
1. Carcaça e rotor após preparação com jato.
2. Rotor após preparação com jato.
3. Carcaça após aplicação da 2ª camada de Belzona 1341.
4. Rotor após aplicação da 2ª camada de Belzona 1341.

A aplicação foi realizada com base no Folheto do Sistema Know-How CEP-3 e CEP-10. A superfície foi preparada com jato de escória de cobre a metal quase branco, padrão ISO 8501-1 Sa 2 1/2. Após limpeza da superfície com desengraxante, aplicou-se Belzona 1111 para recompor os desgastes no olho do rotor, e em seguida aplicou-se Belzona 1341 em toda a superfície interna da carcaça e rotor.
