## BELZONA PROTEGE CALHA CONTRA CORROSÃO

Área de apoio da adutora em um pilar.

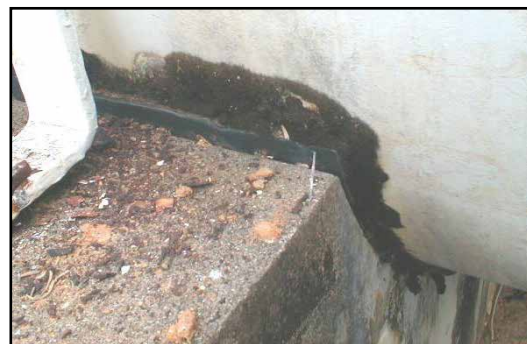
Devido ao tempo de operação da adutora e ao acúmulo de umidade entre o pilar e a adutora observa-se um elevado grau de corrosão. A colocação de mantas de borracha entre na interface adutora/pilar não eliminaram o problema, e à medida que passa o tempo, com o ressecamento da borracha, a corrosão aumenta.

1. Foto da adutora com manta de borracha, o acúmulo de umidade acelera o processo corrosivo.
2. Corrosão na área do suporte.
3. Calha jateada a metal quase branco.
4. Serviço concluído com calha montada sobre o pilar. Observar a presença de Belzona®1121 nas laterais da chapa, eliminando a possibilidade de corrosão.
