BELZONA RECUPERA EIXO DE ROLO COMPACTADOR

Mineradora, SE, Brasil

Eixo de rolo compactador

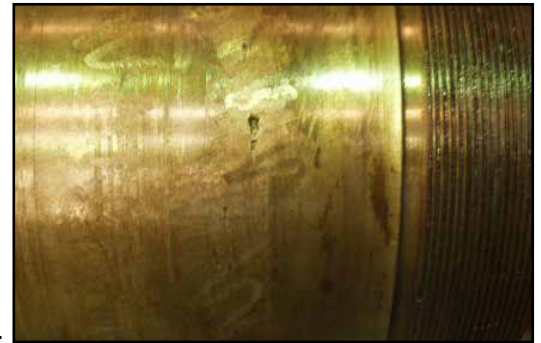
O eixo do rolo compactador apresentava desgastes com perda de espessura na região de apoio do rolamento, provavelmente causado por travamento eventual do mesmo. Foi necessário efetuar reparo nesta região, com um produto de excelente resistência mecânica para que a peça pudesse retornar normalmente à operação. Condições de Serviço: Temperatura < 93°C (imersão); 200°C (seco).

1. Eixo desgastado antes do reparo
2. Aplicação de Belzona 1111
3. Eixo após recuperação e usinagem
4. Visão geral do equipamento após recuperação e usinagem

O reparo foi realizado de acordo com o Folheto do Sistema Belzona Know-How MPT-1. A preparação da superfície foi obtida por usinagem, deixando a área afetada com perfil de rosca grosseira e áspera. Em seguida, efetuou-se limpeza com desengraxante. Aplicou-se Belzona 1111 na área preparada, e o excedente foi retirado através de usinagem, obtendo-se assim as tolerâncias necessárias. Dimensões do equipamento: Peso: aproximadamente 8,5 toneladas. Diâmetro: 440 mm. Largura recuperada: 200 mm.
