BELZONA 1811 AMPLIA VIDA ÚTIL DE UMA CARÇAÇA DE BOMBA

Erosão na bomba de lodo de cascalho.

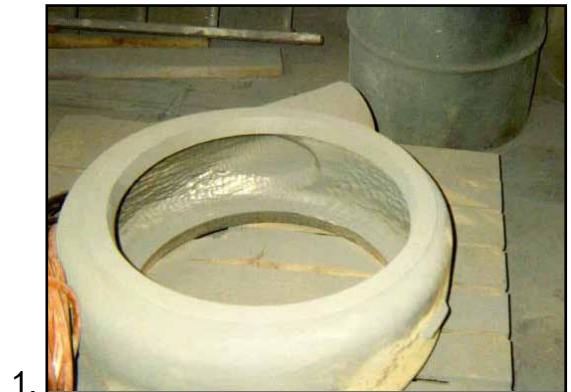
1. Vista da bomba
2. Imagem em close-up da bomba, mostrando a extensão da erosão
3. Superfícies internas da carcaça da bomba protegidas com Belzona 1811

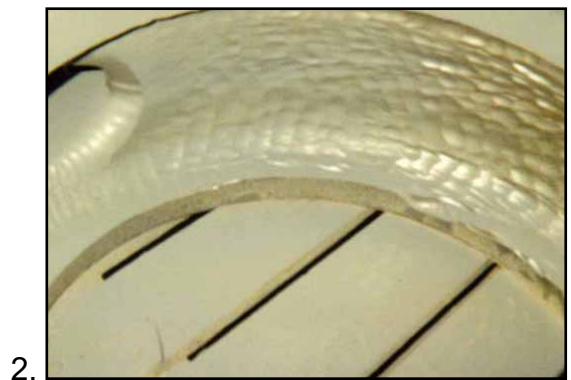
A água de drenagem bombeada de uma pedreira com alta porcentagem de sólidos estava causando um grande dano por erosão nas bombas.
