## BELZONA REPARA EIXO DANIFICADO

Eixo do triturador de pedras.

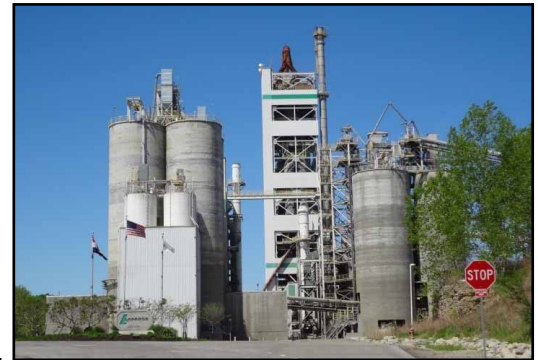
1. Visão geral da planta
2. Plataforma do triturador de pedras
3. Eixo do triturador de pedras danificado
4. Aplicação concluída no eixo

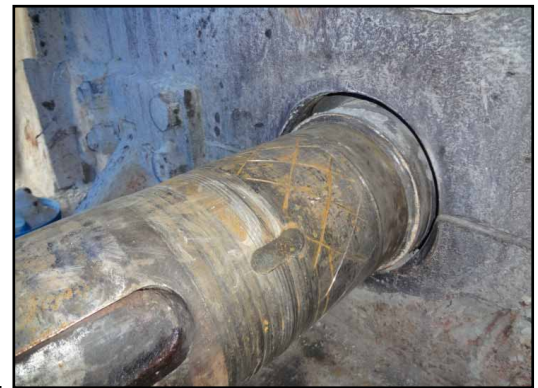
3.

Durante a substituição do rolamento do triturador de pedras dessa mina de grande porte, observou-se que reduziu o tamanho do eixo por desgaste.

O pessoal qualificado da oficina fabricou um molde bi-partido com as dimensões exatas e o eixo foi reparado rapidamente no local com Belzona 1111. A aplicação foi realizada de acordo com o Folheto MPT-2 do Sistema Belzona Know-How.
